# *Schéma de restauration-valorisation du petit patrimoine des communes du pays de brouilly*

Colombier de Varenne - Quincié-en-Beaujolais

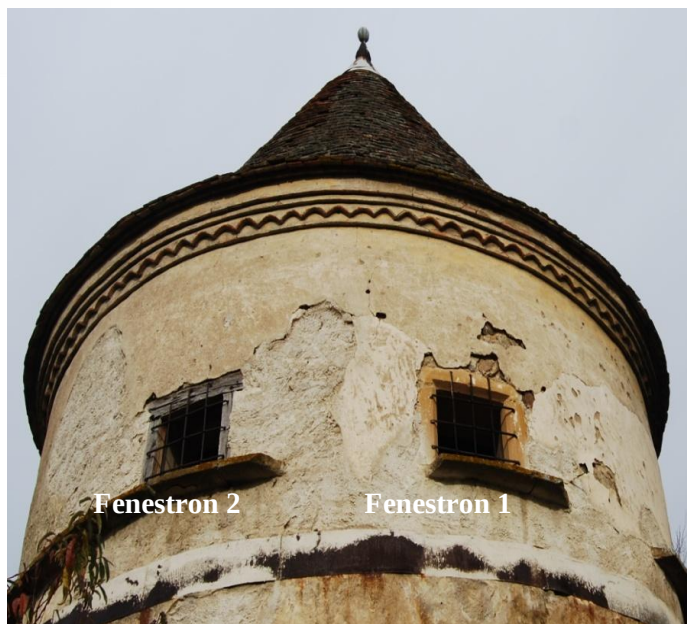
*Document 5 : Détail des fenestrons du colombier de Varenne (Vue Sud)*

Les deux fenestrons se situent sur le côté Sud :

Le fenestron 1 est encadré en pierres dorées taillées (deux pieds droits et un linteau).

Le deuxième fenestron est composé de pieds-droits et linteau en bois.

→ Toutes deux sont fermées par une grille en fer encastrée dans les pieds-droits et le linteau. Elles reposent sur la bande anti-vermines, qui sert alors de table d'envol.

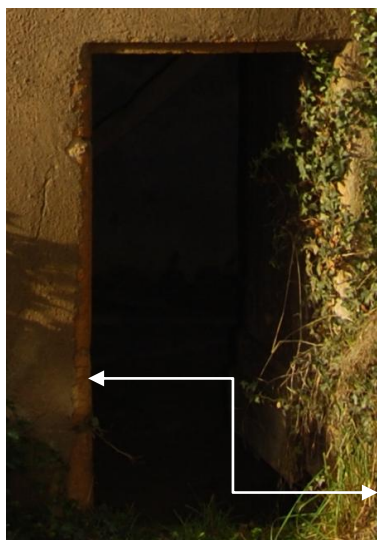
*Document 6 : Porte du colombier de Varenne (Vue Est)*

L'entrée du bâtiment est située à l'Est.

- pied-droit en pierres taillées et appareillées,
- un linteau monolithe,
- seuil en pierres assemblées en arête de poisson.

Pieds droit  
en pierres  
dorées

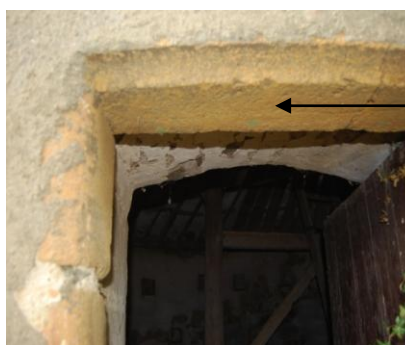
*Document 7 : Détail du linteau de la porte du colombier de Varenne (Vue Est)*

Le linteau étant cintré, nous pouvons conclure que ce n'est pas un réemploi mais qu'il est présent depuis la création du colombier.

Linteau en  
pierres  
dorée

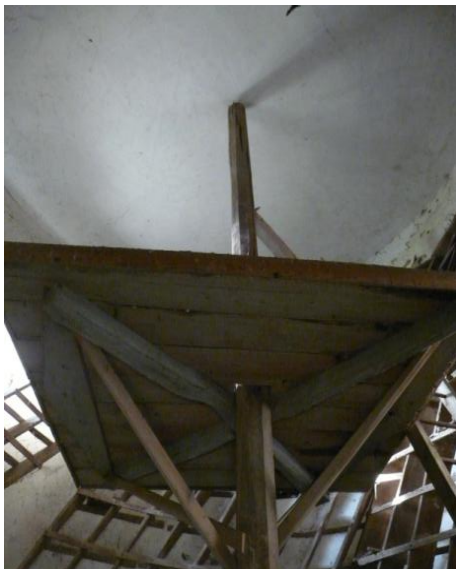
*Document 8 : Détail du plafond et du plateau du colombier de Varenne*

On peut noter la présence d'un plafond enduit de chaux blanche dont la charpente n'est pas visible. Le mur est maçonné, enduit et badigeonné à la chaux.

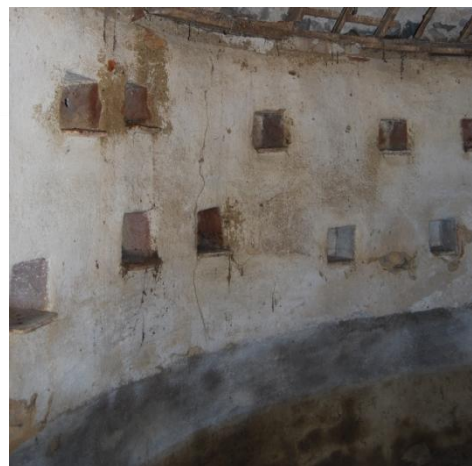
*Document 9 : Détail trous de boulins du colombier de Varenne*

En partant du bas le premier tiers du mur est composé de trous de boulins dans lesquels se trouvent des tuiles plates.

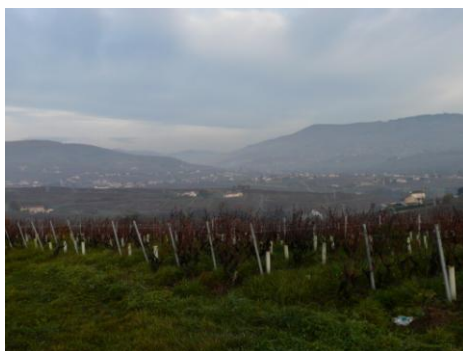
Document 12 : Vigne du colombier de Varenne (Vue Sud)

Le colombier est entouré de vignes en coteau, nous avons une vue sur toute la vallée. Le mont Brouilly se situe à l'est de l'édifice.

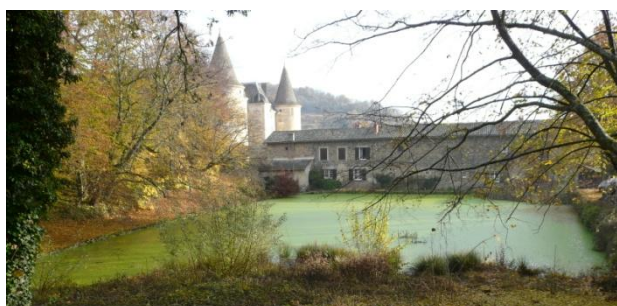
Document 13 : Serve du colombier de Varenne (Vue Nord Est)

Cet élément fait également partie d'un ensemble architectural plus complexe le château de Varenne. A l'Est du bâtiment, on peut observer un chemin carrossable avec une entrée monumentale, et une serve alimentant un ouvrage hydraulique.

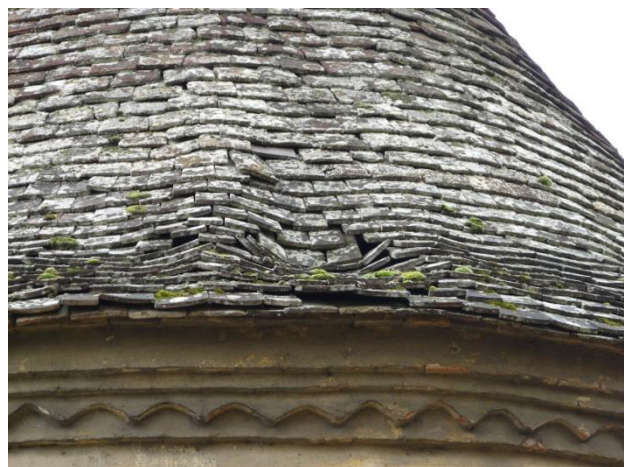
Document 17 : Détail du toit du colombier de Varenne (Vue Est)

Nous observons que le toit commence à s'affaisser entre chaque chevron cela induit que ce sont les liteaux (pièces de bois posées sur les chevrons pour recevoir les matériaux) qui sont en mauvaises état.

En ce qui concerne, les murs ils sont en bon état puisque l'enduit de chaux est présent sur la majorité du bâtiment.

Il est important de sécuriser et vérifier le toit régulièrement (une fois par an) afin qu'aucune tuile ne puisse tomber.

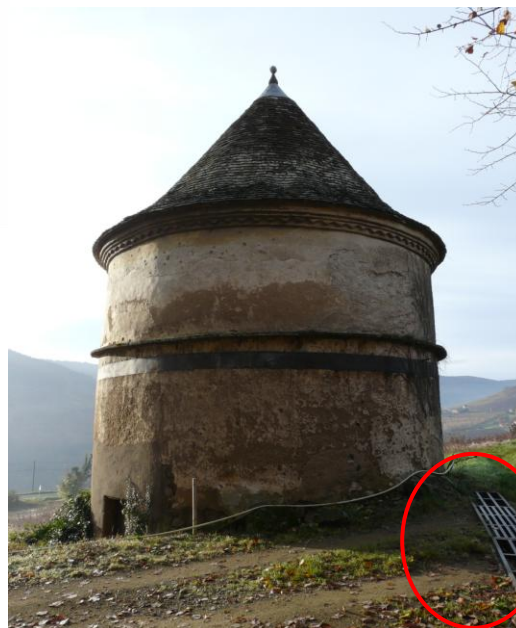
*Document 18 : Façade Nord Est du colombier de Varenne*

On peut remarquer la grille, pour l'écoulement des eaux quoi peut provoquer des trébuchements.

Écoulement des eaux : trouver une autre grille (plus esthétique) et enlever le tuyau autour du colombier.

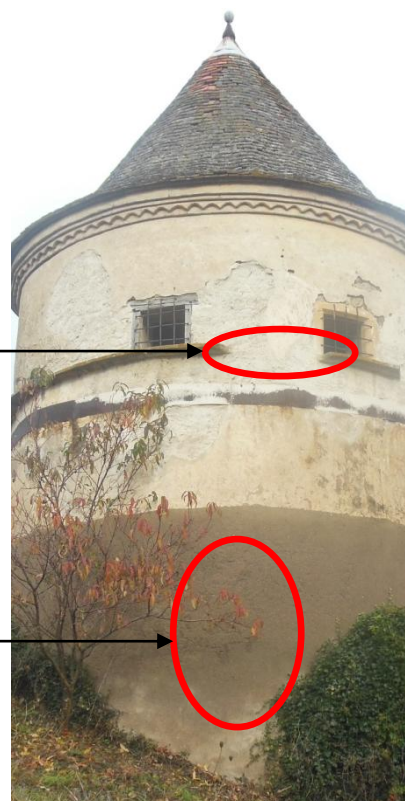
*Document 20 : Façade Sud du colombier de Varenne (Vue Sud)*

Une bande anti-vermine en pierres taillées est cassée à certains endroits (pas nécessaire de la restaurer).

Bande anti-vermine  
cassée

Ciment à vérifier

Les murs : l'enduit de chaux doit être entretenu dans le but de laisser le bâti hors d'eau et vérifier que le ciment ne fragilise pas l'édifice.
